Auswertung der realisierten Maßnahmen

Dauerhafte Installation der Regenerationsvorrichtung – Zwischenergebnisse

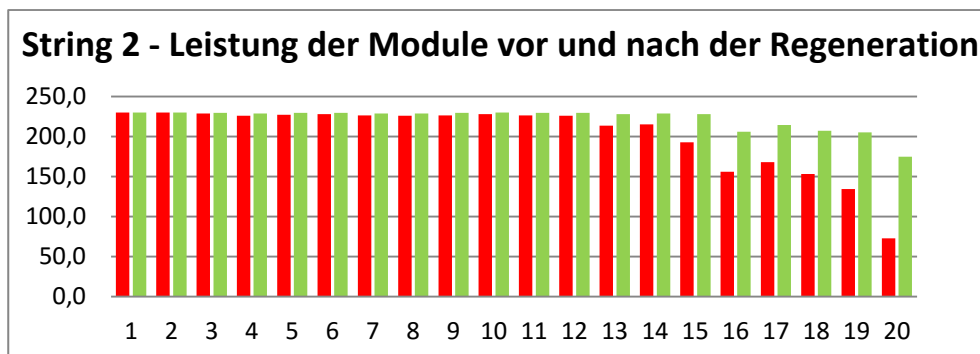
Diagramm Nr. 2:

Graphische Darstellung der Differenz von den Messergebnissen vor und nach der Regeneration:

Auch in diesem Fall kam es zu einer deutlichen Verbesserung, die durch den Leistungsanstieg der Module am negativen Ende des Strings erkennbar ist.

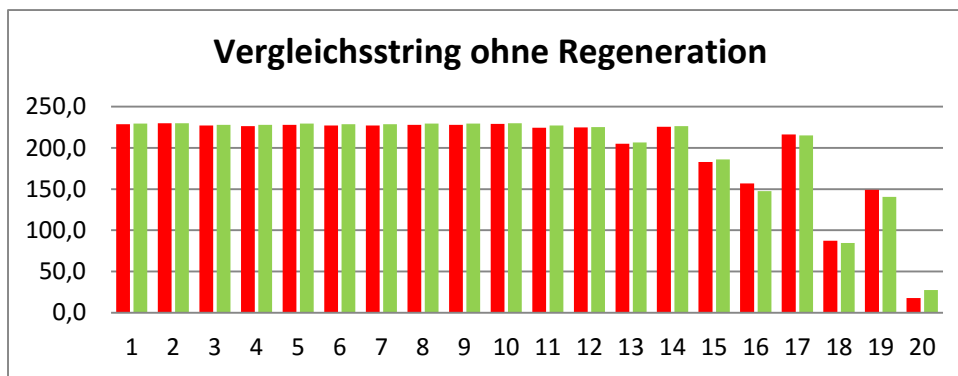
Diagramm Nr. 3:

Graphische Darstellung der Differenz von den Messergebnissen vor und nach der Regeneration:

Das Diagramm zeigt deutlich, dass es auf den Modulen praktisch zu keiner Leistungsänderung kam und an dem negativen Ende des Strings kam es bei einigen Modulen sogar zu einer leichten Leistungsabsenkung, obwohl die Gesamtleistung durch den Einfluss der niedrigeren Temperatur etwas höher sein sollte. Die durch die PID verursachte Degradation ist wegen des deutlich feuchten Interieurs fortgeschritten.

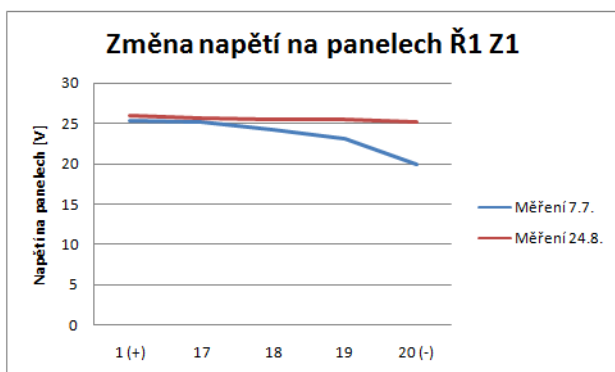
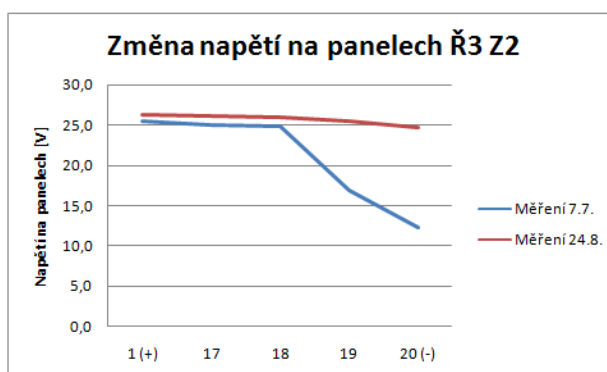
Graf č. 4:

Die Regenerationsvorrichtung EICERO PID Doctor wurde auf die beiden Wechselrichter im Juli 2015 dauerhaft installiert. Die erste Kontrollmessung der Ergebnisse wurde nach ca. 1 Monat durchgeführt. Schon nach so kurzer Zeit zeigte sich auf den zufällig ausgewählten Modulen ein deutlicher Leistungsanstieg. Nach der Überprüfung der Funktionsfähigkeit der Regeneration von PV-Modulen wurden Spannungsmessungen bei mehreren ausgewählten Strings durchgeführt. Die Messung verlief auf Modulen unter Belastung und es wurde Spannung auf dem am nächsten zum positiven Ende des String sich befindenden Modul und auf 4 am nächsten zum negativen String sich befindenden Modulen gemessen. In der Tabelle sind einige ausgewählte durchgeführte Messungen aufgezeichnet. Die Markierung des Strings als R3 W2 bedeutet 3. Reihe und 2. String vom Westen. Aufgrund der gemessenen Daten und Diagrammen ist ein deutlicher Spannungsanstieg und dadurch auch ein Leistungsanstieg der Module zu sehen.

Grafické znázornění rozdílu naměřených výsledků před a po regeneraci:
